# PROTIPOTRESNO UTRJEVANJE OPEČNIH ZIDOV S KOMPOZITNIMI OBLOGAMI SEISMIC STRENGTHENING OF BRICK MASONRY WALLS WITH COMPOSITE COATINGS

prof. dr. Miha Tomaževič, univ. dipl. inž. grad., miha.tomazevic@zag.si dr. Matija Gams, univ. dipl. inž. grad., matija.gams@zag.si Zavod za gradbeništvo Slovenije, Dimičeva 12, 1000 Ljubljana Aleš Oblak, univ. dipl. inž. str., oblak.ales@si.sika.com Sika, d. o. o., Prevale 13, 1236 Trzin Znanstveni članek UDK: 699.841

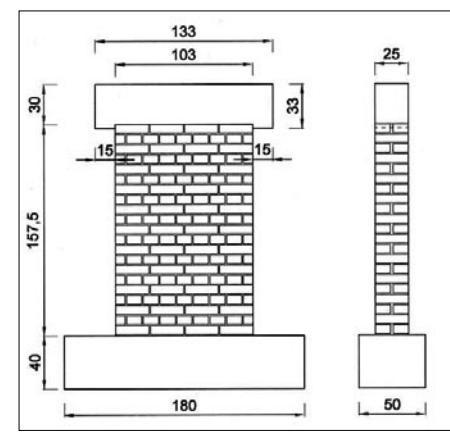
Slika 1 • Dimenzije preizkusnih zidov (v cm)

Raziskave možnosti uporabe kompozitnih oblog smo opravili na opečnih zidovih, ki naj bi predstavljali zidovje starih mestnih opečnih hiš. Ker nam v času izvajanja projekta ni uspelo pridobiti opeke iz primerne obstoječe stavbe, smo preizkusne zidove sezidali iz nove opeke, nabavljene na tržišču. Da bi raziskali učinkovitost različnih tipov oblaganja, smo v laboratoriju sezidali 28 zidov dimenzij 1500/1000/250 mm (višina/ dolžina/debelina). Vsi so bili sezidani na armiranobetonskih temeljih, zaključeni pa z armiranobetonskimi vezmi, preko katerih smo v zidove vnašali navpično in vodoravno obtežbo in vanje po potrebi sidrali tudi kompozitno armaturo oblog. Dimenzije zidov prikazuje slika 1.

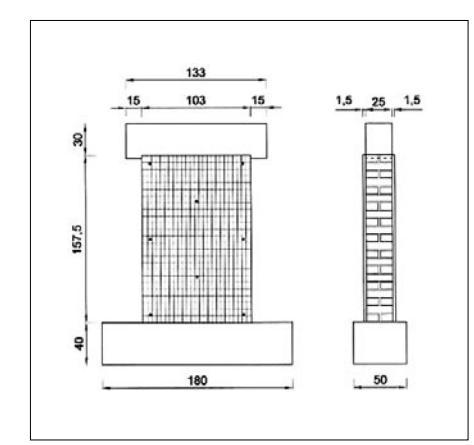
Slika 2 • Kategorija a, tip 6c. Shematični prikaz utrditve (mere v cm)

- utrditev tipa 5: enostranska obloga iz 15 mm debele z vlakni ojačene cementne malte z nizkim modulom elastičnosti, armirana z navpično položeno GFRP-mrežo, ki ni bila sidrana v zid;
- utrditev tipa 6: enaka obloga, vendar položena na obeh straneh zidu. Obloga tipa 6a ni sidrana v zid, obloga tipa 6b je

sidrana s petimi, obloga tipa 6c z osmimi, obloga tipa 6d pa s 13 sidri;

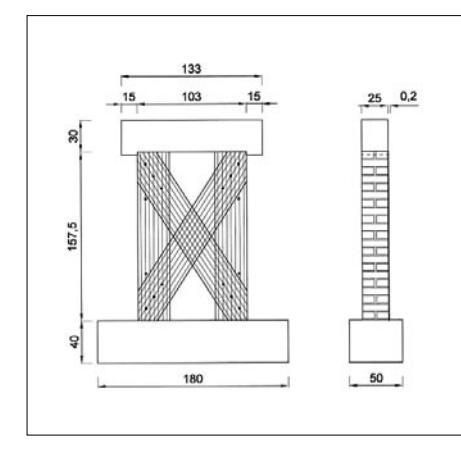
Slika 4 • Kategorija a ali c, tipi 8–10. Shematični prikaz utrditve (mere v cm)

- utrditev tipa 8: enostranska obloga iz diagonalno in navpično položenih 300 mm širokih trakov iz GFRP-tkanine v 2 mm debeli epoksidni matriki, sidrana s po 4 sidri v vsakem vogalu zidu;

- utrditev tipa 9: enako kot tip 8, vendar obojestransko položena obloga;
- utrditev tipa 10: enako kot 9, le da je tkanina iz karbonskih vlaken (CFRP);

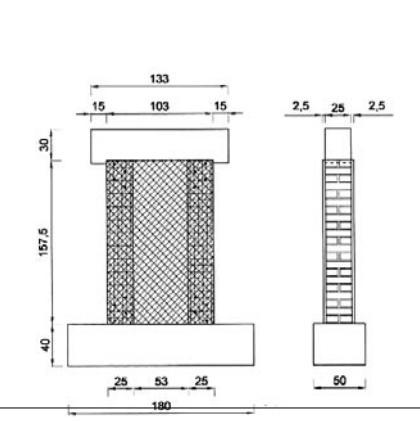
Slika 3 • Kategorija a, tip 7. Shematični prikaz utrditve (mere v cm)

- utrditev tipa 7: obojestranska obloga iz 25 mm debele cementne malte, po celotni površini zidu armirana z diagonalno položeno GFRP-mrežo, dodatno pa ob robovih še z 250 mm širokima, v navpični smeri položenima trakovoma enake GFRPmreže. Obloga je sidrana s po 4 sidri v vsakem vogalu zidu;

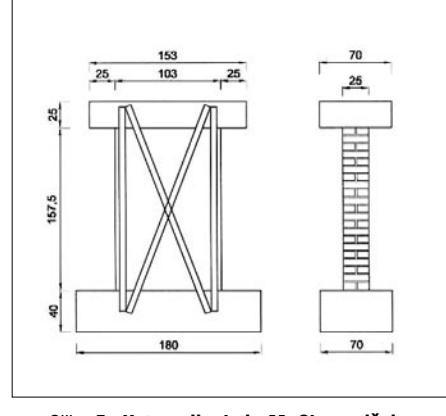
Slika 5 • Kategorija d, tip 11. Shematični prikaz utrditve (mere v cm)

- utrditev tipa 11: zid je na obeh straneh utrjen z diagonalno in navpično položenimi togimi CFRP-lamelami (trakovi), nalepljenimi na zid z epoksidno smolo. Lamele (trakovi) so sidrani v temelj in zaključno armiranobetonsko vez;

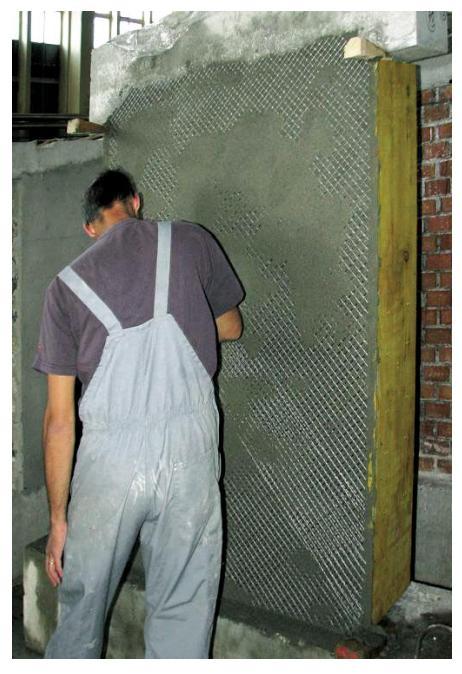
Slika 6 • Diagonalno postavljena GFRP-mreža in nanašanje cementne malte

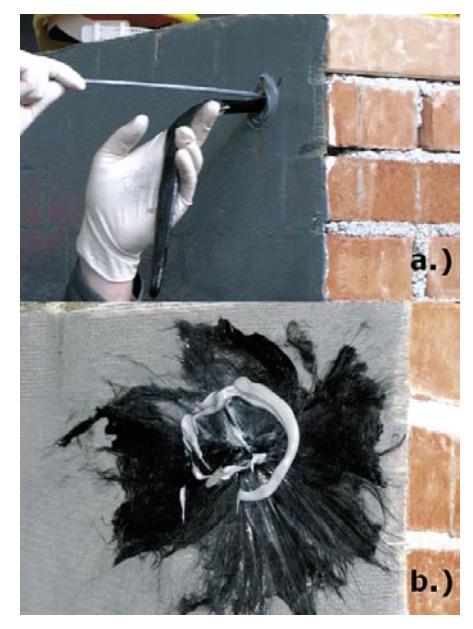
Slika 7 • Vgrajevanje karbonskih sider: a.) vstavljanje sider v luknjo, b.) razširitev vlaken pred nanosom matrike

Sidra iz karbonskih vlaken SikaWrap®Anchor C so v gazo zavita karbonska vlakna, pripravljena v obliki vrvi premera 10 mm, ki se razreže na primerne kose. Natezna trdnost vlaken je 1,59 GPa. Preden se vložijo v luknje, na zahtevanih mestih izvrtane skozi zid, se razrežejo na kose, ki so približno 200 mm daljši od debeline zidu. Z njih se odstrani ovoj (gaza), sidra pa se namočijo v epoksidno smolo. Sidra se skozi luknje, zapolnjene z epoksidno smolo, vstavijo s preprostim orodjem (slika 7a). Na obeh straneh zidu se vlakna pahljačasto razširijo in prilepijo na pripravljeno površino z epoksidno smolo (slika 7b).

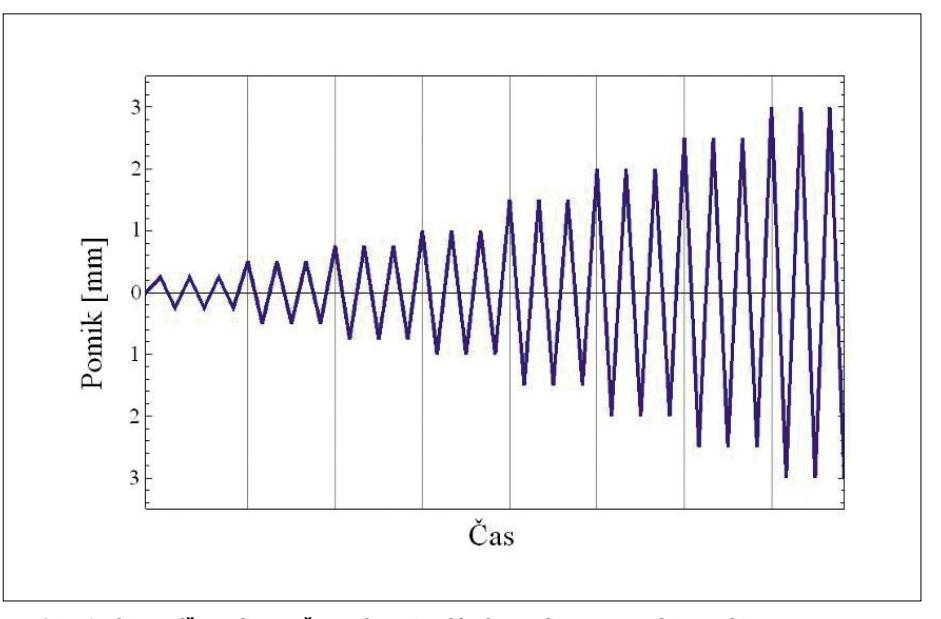
Slika 8 • Shematično prikazan časovni potek vsiljenih pomikov med preiskavo zidov

Vse preostale zidove smo preiskali kot navpične elemente, obremenjene s konstantno navpično silo, ki je v zidovih povzročala povprečne tlačne napetosti,  $\sigma$ , v velikosti 30 % povprečne tlačne trdnosti zidovja, f, (razmerje predobremenitve  $\sigma/f = 0,3$ ). Vodoravne potresne sile, delujoče v ravnini zidov, smo ponazorili z vsiljenimi, programiranimi cikličnimi pomiki, ki jih je povzročal dvosmerno delujoči hidravlični bat, preko kardanske gredi pritrjen na zaključno vez zidu. Amplitude vsiljenih pomikov smo postopoma povečevali vse do porušitve zidov. Pri vsaki amplitudi smo obremenjevanje trikrat ponovili, s čimer smo ugotavljali upadanje odpornosti in togosti pri ponavljajočih se cikličnih obremenitvah. Potek pomikov med preiskavo je shematično prikazan na sliki 8.

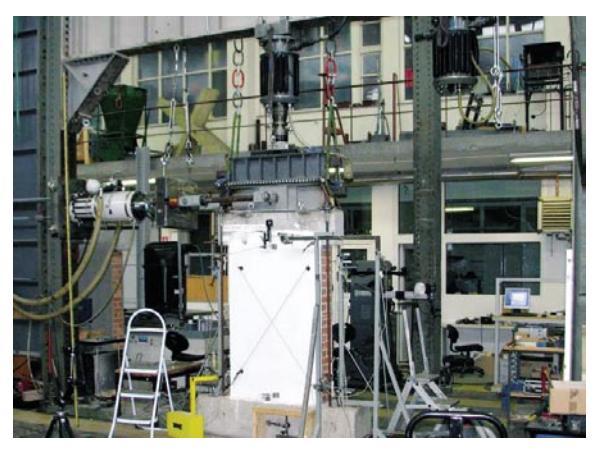
Slika 9 • Pogled na tipičen zid med preiskavo

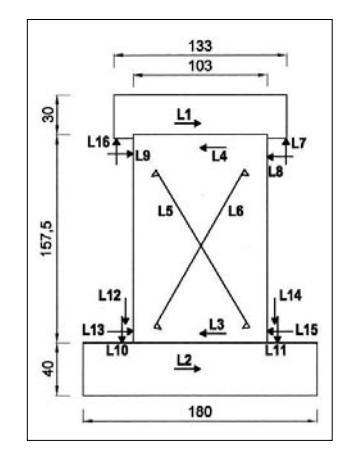
Slika 10 • Razporeditev merilnih pomikov (mere v cm)

Armiranobetonski temeljni bloki, na katerih so bili zidovi sezidani, so bili z vijaki pritrjeni na laboratorijsko preizkuševalno ploščad, pričakovano vrtenje (rocking) s togo oblogo utrjenih zidov, pa smo želeli preprečiti s sistemom navpičnih jeklenih vezi, postavljenih ob navpičnih robovih zidu. Vezi smo prednapeli toliko, da je na vsaki strani zidu sila v vezeh znašala 10 % celotne predobremenitve (sila v batu 80 %). Silo v palicah vezi smo med preiskavo merili in jo, če je bilo to potrebno, po vsakem ciklu obremenjevanja zidu nastavili na novo. Preizkuševalni sistem je predstavljal jekleni preizkuševalni okvir, na katerega sta bila pritrjena hidravlična bata za nanos obtežbe. Konstantno navpično silo, ki se je preko jeklenega profila in valjčnega ležišča prenašala na zakliučno vez zidu, je povzročal enosmerno delujoči bat, povezan s plinskim akumulatorjem. Vodoravne pomike smo vsiljevali z dvosmerno delujočim programskim batom, ki je bil z zidom oziroma zakliučno vezio povezan s členkasto priključenim jeklenim drogom (slika 9). Zidovi so bili opremljeni z merilniki pomikov, deformacij in sil, s katerimi smo merili pomike, zasuke in sile. Instrumentiranje zidov prikazuje slika 10.

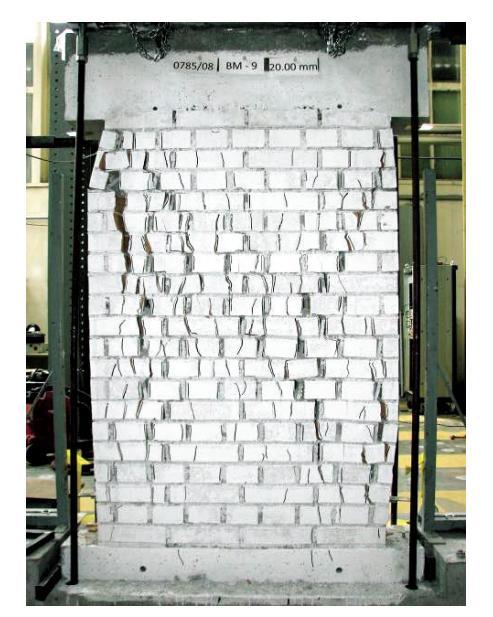
Slika 11 • Referenčni, neutrjeni zid pred porušitvijo

Pri referenčnih, neutrjenih zidovih so poškodbe v obliki diagonalno usmerjenih razpok najprej nastale v osrednjem območju zidov. S povečevanjem amplitud vsiljenih pomikov so nastajale nove razpoke, ki so potekale tako po vodoravnih in navpičnih regah kot po opeki in so se razširile po celotni površini zidov. Število razpok se je večalo in njihova širina povečevala, pri ponovljenih obremenitvah z enako amplitudo pa je zid začel izgubljati odpornost. Zid se je porušil, ko sta začela razpadati stranska dela zidu, s širokima poševnima razpokama ločena od osrednjega dela (slika 11).

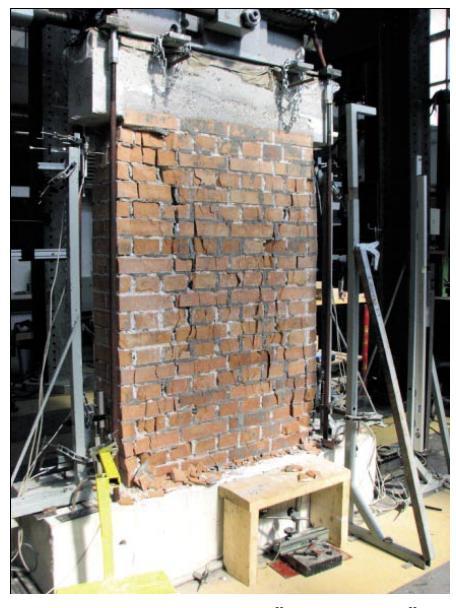
Slika 12 • Diagonalno položena GFRP-mreža v cementni malti (utrditev tipa 13): razpoke v zidu po odstranitvi delaminirane obloge

s katerimi je bila obloga povezana z osnovnim zidom, pa tudi od smeri, v kateri je bila mreža položena. V primerih, ko sider ni bilo (utrditev tipa 5 in 6a in 13), so v spodnjem delu zidu najprej nastale vodoravne upogibne razpoke. Te so se pri navpično položeni mreži precej povečale, medtem ko so bile pri diagonalno položeni mreži manj izrazite. Ker je obloga v območiu vodoravne razpoke kmalu začela odstopati od zidu, se ostale razpoke niso pretirano širile in povečevale. Ko so vsiljeni pomiki dosegli vrednost mejnega pomika osnovnega zidu, je obloga v celoti odstopila. Odpornost zidu je pri ponovljeni obremenitvi z enako amplitudo pomika močno padla. Na sliki 12 se vidi stanje razpok v zidu po odstranitvi odlepljene obloge z diagonalno položeno mrežo, slika 13 pa prikazuje po preiskavi odstranjeno oblogo z diagonalno položeno GFRP-mrežo, naneseno na isto stran zidu. Na primeru obloge z GFRP-mrežo v malti se na odtisu obloge lepo vidi, da se je večinoma porušil stik med malto in opeko. Čeprav sledovi opeke na oblogi kažejo dobro sprijemnost, so večji deli opeke ostali le na manišem delu površine obloge, ki se, nanesena na zid brez sider, niti ni premočno poškodovala.

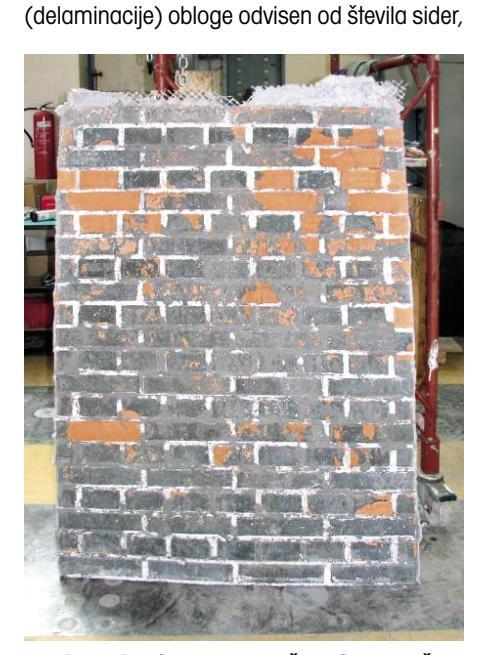
Slika 13 • Diagonalno položena GFRP-mreža v cementni malti (utrditev tipa 13): odstranjena obloga po končani preiskavi zidu

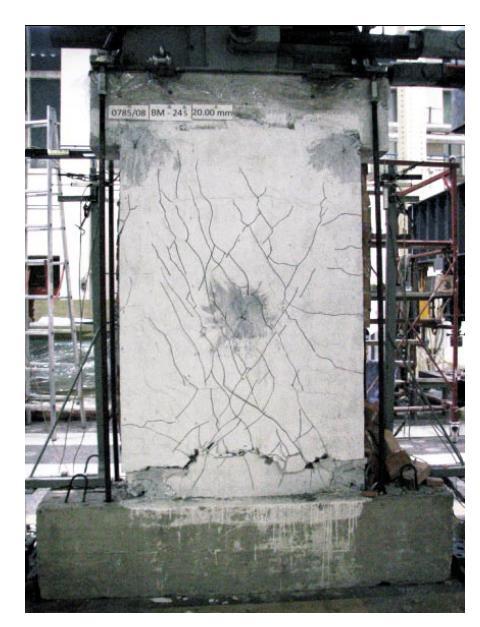
Slika 14 • Navpično položena GFRP-mreža v cementni malti, 5 sider (utrditev tipa 6b). Poškodbe pri porušitvi

razpoke. Ob robovih je bilo opaziti tudi nekaj vodoravnih razpok, nastalih zaradi upogiba utrjenega zidu (slika 14). Čeprav je kazalo, da obloga dobro sodeluje z osnovnim zidom, je pri povečanih obremenitvah začela odstopati. V končnem stanju se je del obloge tik nad vodoravno razpoko, kjer se je po nekaj ciklih obremenjevanja začela drobiti tudi opeka, izklonil in porušil. Okrog sider je lepo vidna krožna porušna linija (slika 15). V

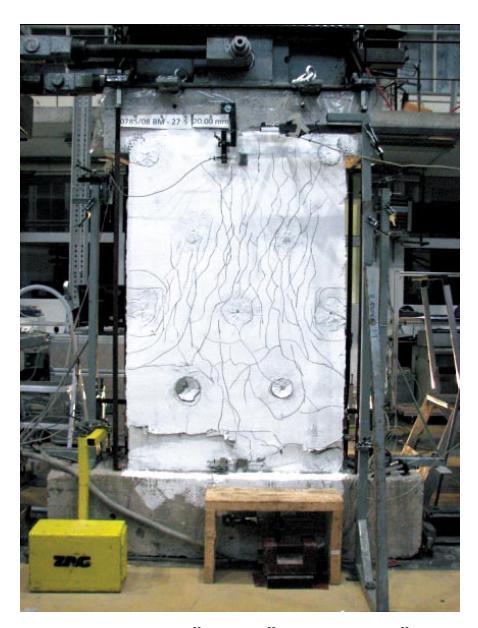
Slika 15 • Navpično položena GFRP-mreža v cementni malti, 13 sider (utrditev tipa 6d). Poškodbe pri porušitvi

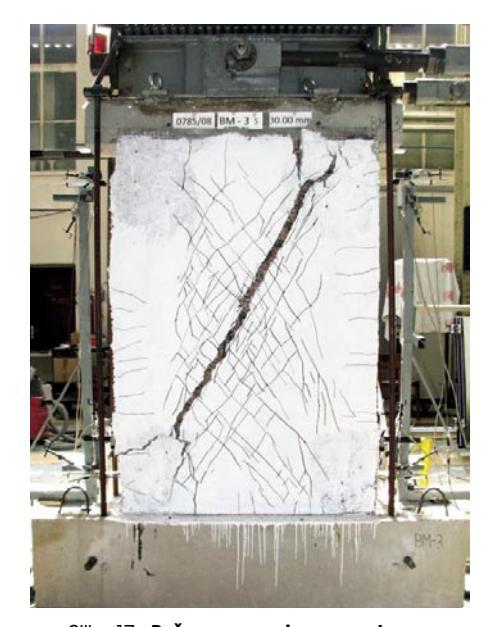
Slika 17 • Poševno usmerjene razpoke v osrednjem delu zidu in natezne razpoke v robnih ojačitvah (utrditev tipa 7)

zidov z navpičnimi trakovi iz enake mreže, v vogalih sidranimi s sidri iz karbonskih vlaken (utrditev tipa 7), je bil mehanizem porušitve drugačen. V osrednjem delu zidov med obema robnima ojačitvama je nastala mreža enakomerno porazdeljenih, diagonalno usmerjenih razpok. Ko so med preiskavo vsiljeni pomiki presegli mejne vrednosti referenčnih zidov, so v pasovih robnih ojačitev nastale vodoravne natezne razpoke. V končni fazi se je zid porušil zaradi povečanja poševne razpoke v osrednjem delu zidu, kar je privedlo do pretrganja mreže (sliki 17 in 18). Tudi v tem primeru je prišlo do delaminacije posameznih delov obloge, vendar pri občutno povečani odpornosti in pri večjih pomikih kot pri referenčnem zidu.

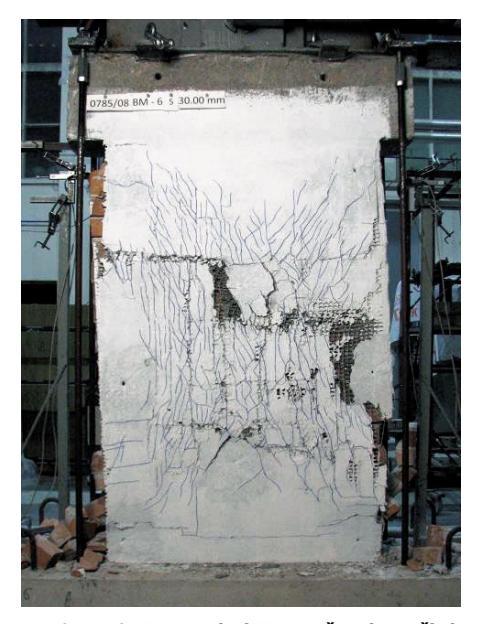
Slika 16 • Pretrganje GFRP-mreže pri porušitvi zidu (utrditev tipa 14)

primeru obloge, kjer je bila mreža položena v tanki malti (utrditev tipa 14), je pred porušitvijo nastala razmeroma velika, diagonalno usmerjena razpoka, mreža iz steklenih vlaken pa se je vzdolž razpoke strgala (slika 16). To je povzročilo, da se odpornost in deformacijska kapaciteta zidu v primerjavi z referenčnim zidom nista prav nič povečali.

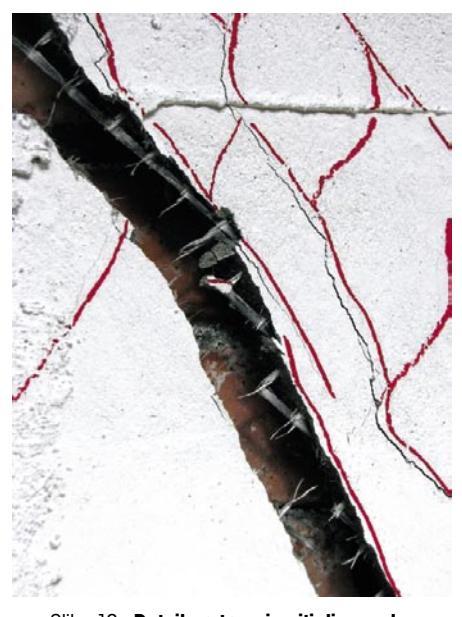
Slika 18 • Detajl pretrganja niti diagonalno položene GFRP-mreže (utrditev tipa 7)

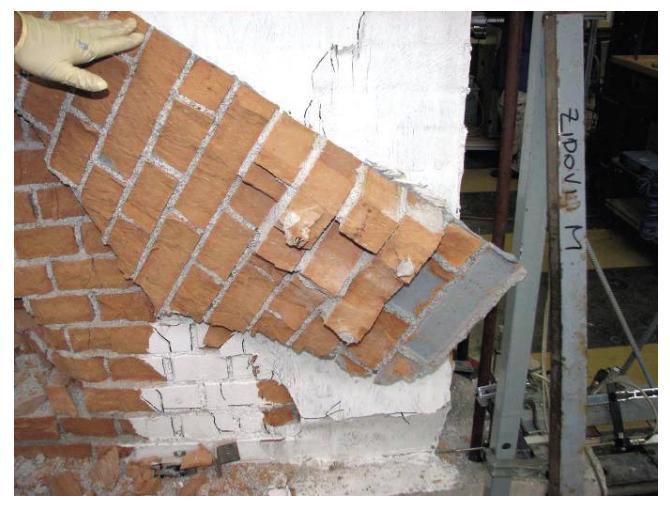
Slika 19 • Detajl odluščene obloge z GFRP-tkanino v epoksidni matriki po končani preiskavi (utrditev tipa 9)

Porušni mehanizmi zidov, utrjenih z oblogo iz GFRP- ali CFRP-tkanine v matriki iz epoksidne smole (utrditve tipa 8–10 in 12), so bili nekoliko drugačni. Predvsem so bili odvisni od porazdelitve in števila sider. V primeru, ko so bila sidra skoncentrirana v vogalih zidov, se je obloga bodisi odluščila bodisi izbočila po celi površini zidu (sliki 19 in 20), pri čemer je – v nasprotju z malto – odtrgala plast opečnega materiala. V primerih, ko so bila sidra enakomerno porazdeljena po celotni površini zidu (utrditev tipa 12), pa je prišlo do lokalnega izbočenja obloge. Takoj ko je delaminacija obloge dosegla dovolj veliko površino, se je učinek utrditve izgubil.

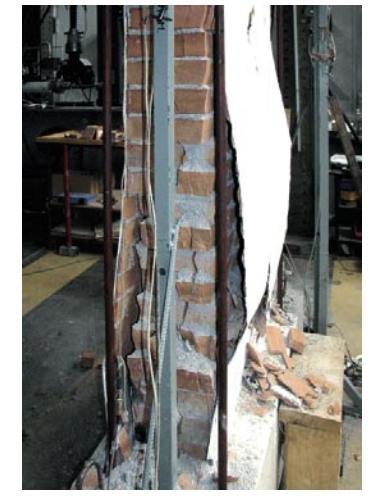
Slika 20 • Izbočenje obloge z GFRP-tkanino v epoksidni matriki (utrditev tipa 9)

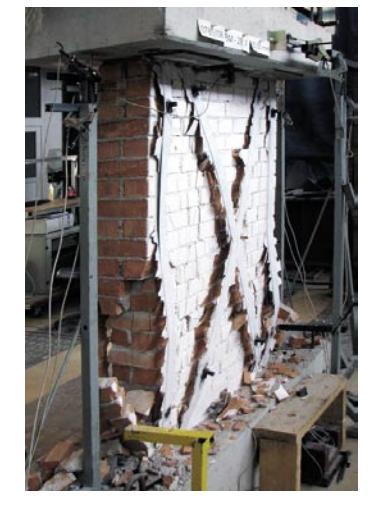
Slika 21 • Zid, utrjen s CFRPtrakovi (utrditev tipa 11), pred porušitvijo

Pri zidovih, ki so bili utrjeni s CFRP-lamelami/ trakovi, z epoksidno smolo nalepljenimi na zid v obeh diagonalnih smereh in navpično ob obeh robovih zidov (utrditev tipa 11), so trakovi začeli odstopati in se izklanjati že pri razmeroma majhnih amplitudah vsiljenih pomikov (slika 21). Čeprav sidranje lamel v beton temeljnega bloka in zgornjo armiranobetonsko vez ni popustilo, odtrgane lamele niso imele nobenega učinka na odpornost in deformabilnost preiskanih zidov. Pri utrditvi s togimi lamelami so še posebno prišle do izraza velike razlike v deformabilnosti enega in drugega materiala: ko so v zidu zaradi nastalih poškodb pri ciklični obtežbe začeli nastajati opaznejši skrčki (deformacije v navpični smeri), so toge lamele, nalepljene z epoksidno smolo, takoj iztrgale plast opeke in se izbočile. Kot v primeru GFRPali CFRP-tkanine v epo ksidni matriki je bilo tudi v primeru CFRP-lamel, nalepljenih z epoksidno smolo, zidovie tisti material, ki je prvi popustil.

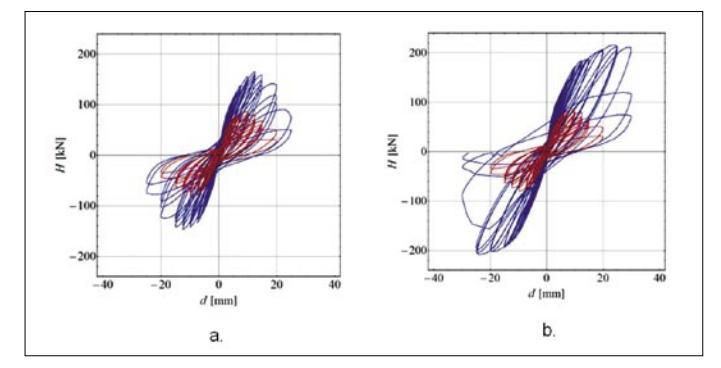
Slika 22 • Obloga s cementno malto, armirano z GRFP-mrežo, sidrano v zid, je močno izboljšala odpornost, ne pa toliko deformacijsko kapaciteto zidu. Rdeče: neutrjeni zid a.) navpično položena mreža (utrditev tipa 6c), b.) diagonalno položena mreža z robnimi ojačitvami (utrditev tipa 7)

Med preiskavo s ciklično vodoravno obtežbo smo merili odvisnosti med vodoravnimi silami in pomiki zgornjega roba zidov. Nekaj histereznih odvisnosti med vodoravno silo in pomiki, izmerjenimi na zidovih, značilnih predstavnikih vseh kategorij utrditvenih metod, je prikazanih na slikah 22 in 23. Za boljšo predstavo o učinkih posameznih utrditvenih metod so na vseh slikah vrisane tudi histerezne odvisnosti, izmerjene med preiskavo neutrjenih, referenčnih zidov.

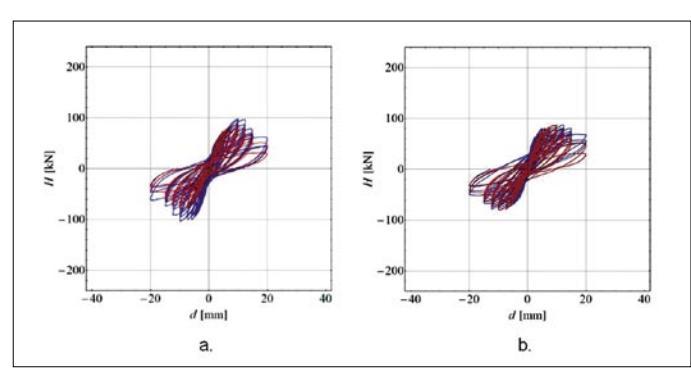
Slika 23 • Obloga z GFRP- ali CFRP-tkanino v epoksidni smoli (utrditev tipov 8–10 in 12) je nekoliko izboljšala odpornost (a), medtem ko CFRP-lamele (utrditev tipa 11) niso vplivale na mehanske lastnosti zidu (b). Rdeče: neutrjeni zid
