# Požar v pokritem vkopu Malečnik

**Primož Osojnik, poveljnik GB Maribor**

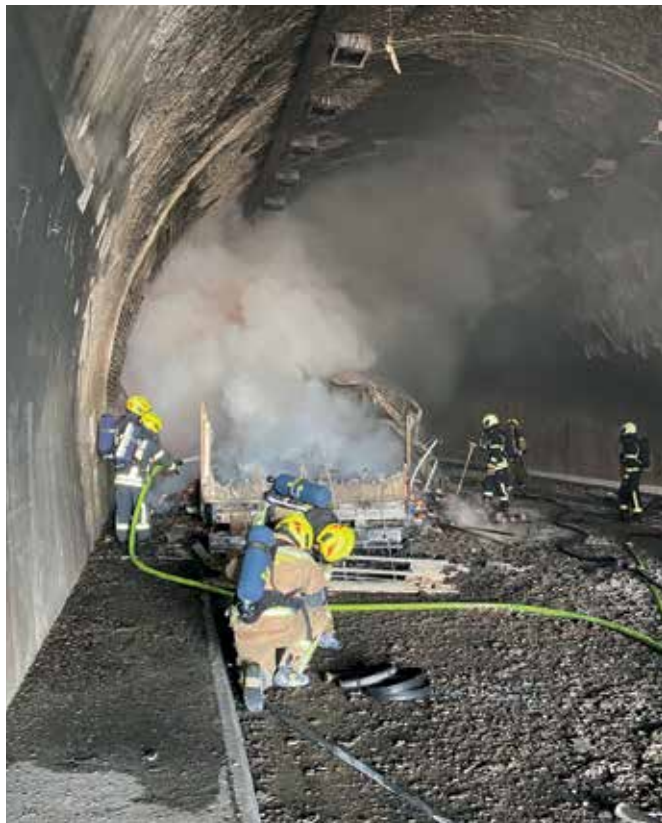
*Slika 1: Delo gasilcev je bilo zelo zahtevno. Nevarnost za gasilce je bilo tudi odpadanje ometa s stropa tunelske cevi.*

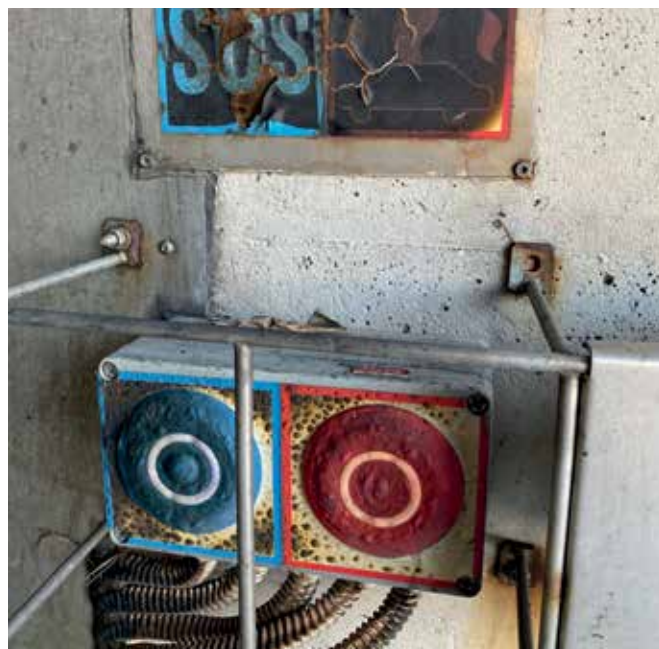
*Slika 3: Visoke temperature so poškodovale predor.*

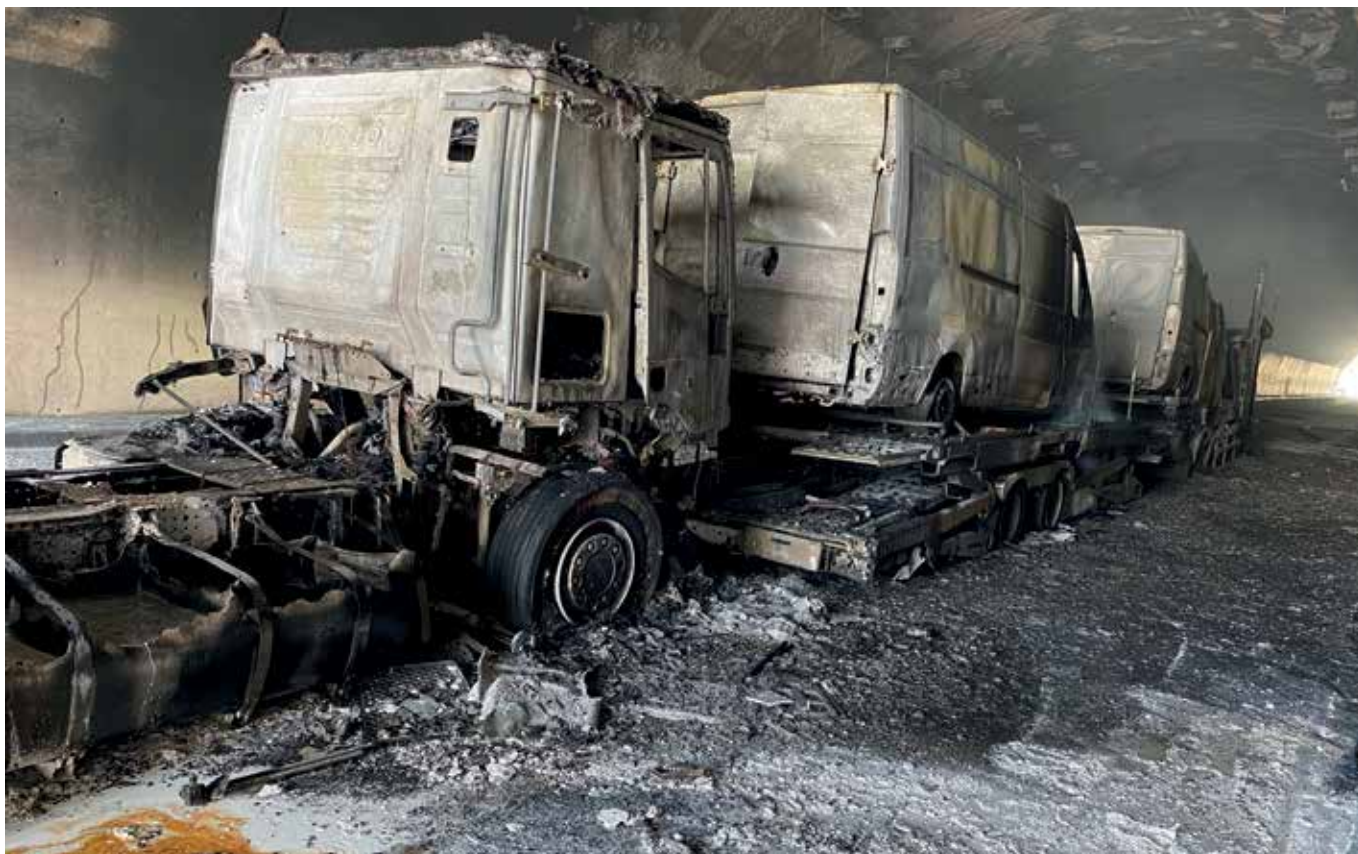
V požaru so popolnoma zgorela tri tovorna vozila, še dve tovorni vozili, ki sta bili udeleženi v nesreči, pa sta na srečo zapustili predor takoj po trku. Prvo tovorno vozilo je prevažalo dva nova kombija, drugo tovorno vozilo (cisterna) je prevažalo kalcijev karbonat, tretje, pri katerem je prišlo do požara, pa rogljičke in opečene kruhke. Do zadnjega trenutka nismo vedeli, koliko oseb je ujetih v predoru. Nekaj voznikov tovornih vozil je zbežalo na severni del predora, nekaj pa na južni del. Veliko smo komunicirali s policisti, reševalno službo in vozniki, da smo se prepričali o tem, da v predoru ni več ujetih oseb. Ena osebo so reševalci odpeljali v UKC Maribor, ker je utrpela lažje poškodbe.

*Slika 2: V požaru so popolnoma zgorela tri tovorna vozila.*
