## ***Zdolénjska kapelica na Suhorju***

*restavrirana in blagoslovljena  
ob shodu 2009*

Dan suhorskega *shoda* 19. julija 2009 se bo še posebej zapisal v spomin z blagoslovitvijo restavrirane *zdolénjske kapelice*.

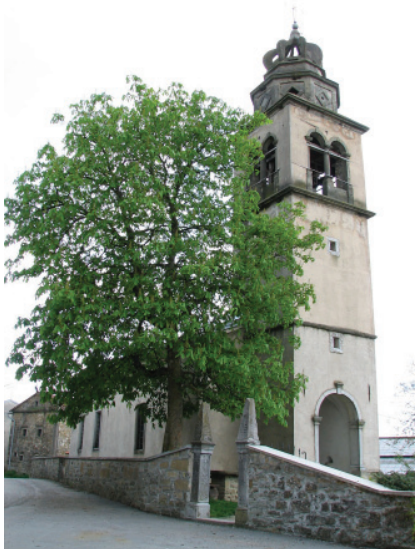
Ker vemo, da je leta 1806 v bližnjih Smrjah sezidal cerkveni zvonik s kamnito rebrasto kupolo (na sliki desno) italijanski zidarski mojster Giovanni Battista Pozoli,<sup>4</sup> ki mu po tej arhitekturni posebnosti lahko utemeljeno pripišemo še podobne zvonike iz tistega časa v Črnem Kalu (1802), na Pregarjah (ok. 1805) in v Volčjem Gradu (1807), bi lahko sklepali, da je bila tudi suhorska kapelica delo njegove delavnice – ali pa so bila njena dela vsaj vir navdiha in zgled za njeno oblikovanje.

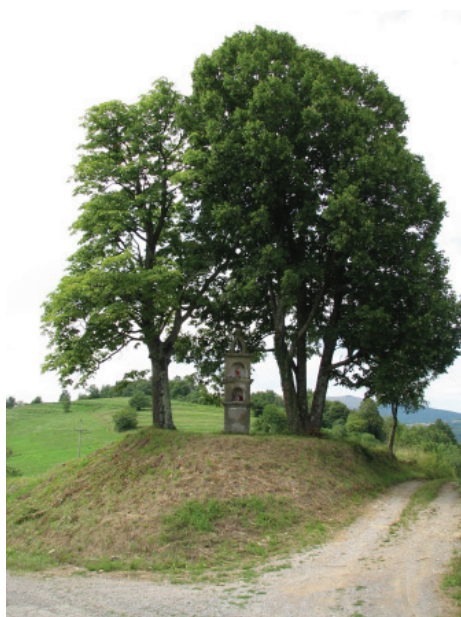
Kapelica, ki je bila postavljena že davnega leta 1813, se s svojo vitko in visoko zgradbo iz klesanega sivega flišnega peščenjaka, razčlenjeno na nadstropja in z rebrasto kupolo na vrhu, zgleduje po zvonikih cerkva na Pregarjah in v Smrjah, ki sta bila sezidana le nekaj let prej. Na širši debeli temeljni plošči stoji pokončen *škvadránc*, podstavek iz enega kosa; na njem je prvo nadstropje z ločno nišo za svete podobe, ki se začenja in končuje z debelo ploščo s profiliranim vencem ali *kvarnižem*, nato še eno nadstropje z ločno nišo, ki ima bolj preprost zaključek. *Kvarniži* krasijo kapelico s treh strani, medtem ko je njena hrbtna stran ravna.

Stene nadstropij so iz debelih pokončnih plošč: prednji sta ločno izrezani za niši, hrbtni sta polni. Prva niša, katere odprtino obdajajo ločni portalček in ploščata pilastra, je manjša, druga, ki je okrašena samo z okvirjem, pa večja. Na loku prve niše je vklesana deljena letnica 1813, ki pove, kdaj je bila kapelica narejena, na navideznem sklepnem kamnu pa je vrezan Jezusov monogram – IHS.<sup>1</sup> Bočni strani niš zapira po en pokončen kamen, vstavljen med prednjo in hrbtno ploščo. V spodnji niši je novejši kipec Matere božje, v gornji pa podoba Jezusa.

Kapelico pokriva pravokotna krovna plošča z ravno odsekanimi robovi. Njena gornja ploskev je nekoliko napeta, da lažje odteka deževnica z nje. S tem namenom so na vseh štirih spodnjih robovih plošče vklesani utori odkapnega nosa. Na njej stoji tako imenovana »odprta kupola« iz štirih kamnitih reber ali *kljuk* pravokotnega prereza. Prednji rebrji sta ukrivljeni, zadnji pa ravni. Vstavljeni so v plitve uture v

plošči, ki so precej daljši od njihovih prerezov, kar dá misliti, da so bili narejeni za ležišča prvotnih reber, ki so bila v spodnjem delu daljša. Zgoraj povezuje rebra nastavek v obliki svitka, ki prek ožjega vratu prehaja v okroglo jabolko. Vanj je vsajen križec iz kovanega železa s trikotno razširjenimi konci krakov in okrašen z vencem. Na koncu gornjega kraka je vrezan napis INRI.<sup>2</sup>

Od temeljne plošče do gornjega roba krovne plošče meri kapelica skoraj tri metre, do vrha kamnitga jabolka dobrih 390 centimetrov, s križcem na jabolku pa presega štiri metre.

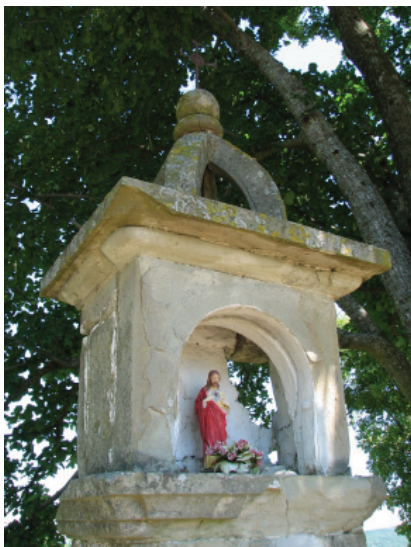
To, da je kapelica izdelana iz domačega flišnega peščenjaka, je njena kvaliteta, saj je tako skladno ubrana s svojim okoljem, po drugi strani pa hiba, ker je ta kamen dostikrat slabo obstojen in se rad kroji po plasteh in lušči na površini. Tako se je zgodilo tudi s to kapelico. V zadnjih letih se je njeno stanje naglo slabšalo in ji je grozila nevarnost, da bo razpadla. S temeljno ploščo vred je bila že močno nagnjena na eno stran, posamezni njeni deli so bili razpokani, na podstavku in na pokončnih ploščah v nadstropjih so se odluščile ali so odstopale

debelejše in tanjše površinske plasti ali tenki lističi, z nekaterih plošč so odpadali tudi večji kosi, profilirani venci so bili ponekod odlomljeni, razpokani ali okrušeni do nespoznavnosti, na vrhu so bila skoraj vsa rebra bolj ali manj razpokana. V gornjem nadstropju se je odluščilo celo lice prednje plošče z okvirjem niše vred in bati se je bilo, da bo odpadel tudi okvir spodnje niše z letnico in IHS-om.

Kako hitro se je slabšalo stanje kapelice v zadnjem času, priča podatek, da je leta 1979 takratni konservator ob ogledu zapisal, da je v razmeroma dobrem stanju in da ni ogrožena, medtem ko je restavrator pred nekaj leti ugotovil, da je potreben takojšen intervencijski restavratorski poseg, ki bo kapelico zaščitil pred nadaljnjim pospešenim površinskim propadanjem in razpadom.

Občine Pivka in v letih 2007 do 2009 so restavratorji Območne enote Nova Gorica Zavoda za varstvo kulturne dediščine Slovenije pod vodstvom Antona Naglosta postopoma reševali ta lepi spomenik. Najprej so z epoksidnimi smolami utrdili razpoke in površine vseh sestavnih delov, kapelico pazljivo razstavili in jo z odpadlimi kosi kamna vred odpeljali v restavratorsko delavnico v Solkan. Tam so posamezne dele očistili, dodatno utrdili, ponovno sestavili in spojili, izdelali kalupe in odtise površin, rekonstruirali večje manjkajoče dele in jih zlepili z originalnimi.

Medtem so vaščani izkopali nagnjeno temeljno ploščo in ploščo pred njo, naredili betonske temelje in ju ponovno položili na mesto. Restavratorji so potem postavili utrjeno osnovno arhitekturo kapelice ter nazadnje še domodelirali manjše okrušene dele in površine, kapelico barvno retuširali in premazali z zaščitnim sredstvom, ki jo bo varoval pred škodljivimi učinki vlage. To zahtevno delo so dokončali ravno pred letošnjim shodom. Suhorci so naredili h kapelici še kamnite stopnice in očistili in uredili njeno okolico.
