# BEŠKOVNIKOVA KAŠČA — OBNOVA KULTURNEGA SPOMENIKA S SODOBNO VSEBINO

24. oktobra 2004 je bila v Hudinji na vitanjskem Pohorju svečana otvoritev obnovljene Beškovnikove kašče. V prispevku so predstavljena konservatorska izhodišča za obnovo in pot od začetkov do realizacije spomeniško-varstvenega projekta.

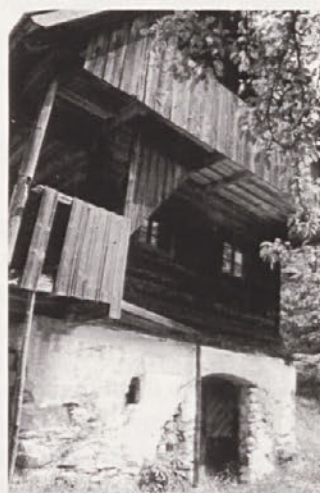
Kašča pred obnovo.  
Foto: T. Hohnec, 2000.

Kašča je bila po 2. svetovni vojni preurejena v prežitkarsko stanovanje, zaradi česar so kar krepko posegli v njeno konstrukcijo. Vgrajena so bila dvokrilna okna s tremi polji v vsakem krilu, v notranjosti pa je bila zgrajena krušna peč – posledice posega so bile vidne v kleti in na zadnji fasadi – stene v novi sobi pa so bile ometane in beljene z vzorcem. Stopnice, ki so iz notranjosti vodile v »gornjo kaščo« so predstavili na »gank« in vzpostavili nov dostop v zgornji prostor. V zadnjem desetletju 20. stoletja je bil v kašči prostor za delavnico, mizarjenje in ostala drobna popravila današnjega gospodarja, ki je z rušenjem predelne stene pridobil še prostor za garažo. S tem posegom je bila pravzaprav storjena največja škoda, ki bi jo težko popravili, če ne bi pri rekonstrukciji sodeloval izkušeni lokalni tesarski mojster, večč obnov kulturnih spomenikov.

Pred obnovo je bilo tako mogoče na kašči razbrati tri obdobja vsebinskih sprememb, ki so vplivala na njen videz, gradbeni posegi pa so žal povzročili tudi okrnjenost njene spomeniške vrednosti. Tako smo njeno podobo opredelili s tremi fazami:

1. faza: funkcija vrhkletne kašče z »gornjo kaščo«;
2. faza: funkcija prežitkarskega stanovanja v spodnji kašči; povečava okenskih odprtín, omet in belež t. i. prežitkarske sobe, pozidava krušne peči;

3. faza: delavnica in garaža; rušenje predelne stene med vhodnim »hodnikom« in sobo, rušenje krušne peči, delna pre-delava vzhodne stranske fasade, montaža garažnih vrat.

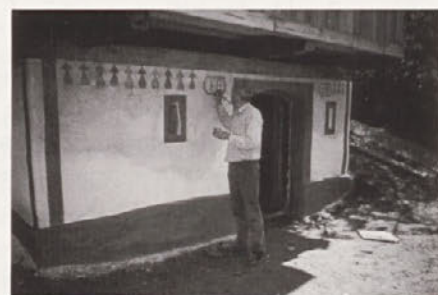
Restavrirana poslikava.  
Foto: T. Hohnec, julij 2004.

Kletni del je zidan iz kamna, ki je bil pred posegi delno ometan. Vhod v klet je na ožji fasadi, na njenem zgornjem robu pa je bila še pred obnovo dokaj dobro ohranjena poslikava z motivom modrih in rdečih gobic. Vidne so bile horizontalne obrobe in vogalni pasovi sive barve. Ohranjen je bil tudi obris temno rdeče obrobe, ki je kazal na okvirjanje nečitljive letnice. Restavrator je ob sondiranju potrdil datacijo iz leta 1815. Vrata v klet so masivna, izrezljana v obliki ribje kosti.

V pripravljalni fazi (priprava konservatorskega programa, meritve, sondiranje, upoštevanje ustnih virov) smo leta 2001 postavili izhodišče, ki je težilo k vzpostavitvi 1. faze, vendar z ohranitvijo oken iz 2. faze, saj bi rekonstrukcija pomenila prevelik poseg v leseno kladno konstrukcijo. Pri obnovi je bilo treba upoštevati predvsem tradicionalno obdelavo in rabo prvotnih materialov, npr. ročno tesanje brun, kar obvladajo le še redki starejši mojstri, tudi uporabo apna pri izdelavi ometov v kleti in zunaj, konserviranje poslikave z delno rekonstrukcijo in pazljiv, tako rekoč rokodelski pristop pri vseh sanacijskih posegih.

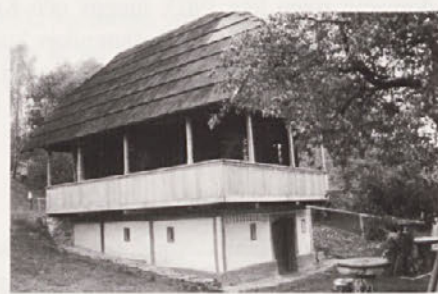
Obnovljena kašča.  
Foto: T. Hohnec, oktober 2004.

Streha je ohranila obliko dvokapnice z delnima čopoma in celotno strešno konstrukcijo, ponovno pa je prekrita s škodlami. Na novo so nameščeni leseni žlebovi, položeni na lesene kljuke – rogovile.

Zaradi garažnih vrat je bilo treba v veliki meri ponovno zgraditi polovico daljše fasade in celotno krajšo fasado z vezavo na lastovičji rep. Po ohranjenem vzorcu je bil rekonstruiran »gank«; prvotne stopnice, ki so z zunanje strani vodile v »gornjo kaščo«, pa smo odstranili in jih ponovno namestili v notranjosti.

Prav tako je bila v notranjem prostoru ponovno vzpostavljena prvotna zasnova s »hodnikom«, odstranjeni so bili ometi, predstavljeno pa je eno okno »na smuk«. Veliko je bilo čiščenja in drobnih vzdrževalnih opravil. Ohranjenih je veliko originalnih elementov: stavbno pohištvo, zatrepne deske in ostala lesena konstrukcija. Kljub novemu (svetlemu) lesu smo se odločili za »dvobarvnost« objekta brez barvanja oziroma poskusov barvnega približevanja originalnim lesenim elementom.<sup>3</sup> Vsak obiskovalec lahko »prebere« zgodbo, ki jo kašča izpričuje skozi čas.
