## Restavriranje oltarjev v cerkvi sv. Miklavža na Godešiču

## Konservatorsko-restavratorski posegi na oltarjih

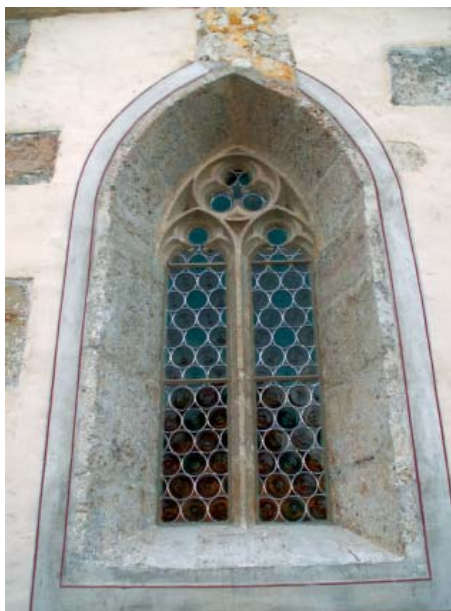
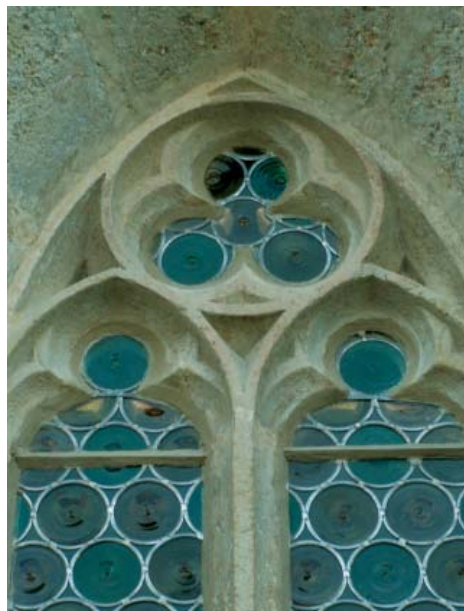
Gotsko okno in detajl kamnitega krogičevja. (foto: Aleksander Igličar)

prvi četrtini 15. stoletja povečan, iz tega obdobja so dobro ohranjena tri gotska okna s kamnitimi stebri in krogovičevjem, kar je na gorenjskem redkost, saj so gotska okna med kasnejšimi prezidavami cerkva v večini primerov zazidali. Gotska okna je (poleti 2008) restavriral in na novo zasteklila Nuška Kambič Dolenc, sodelavka Restavratorskega centra RS. Gotski prezbitorij je bil leta 1852 nadzidan in krožno obokan v baročnem stilu.

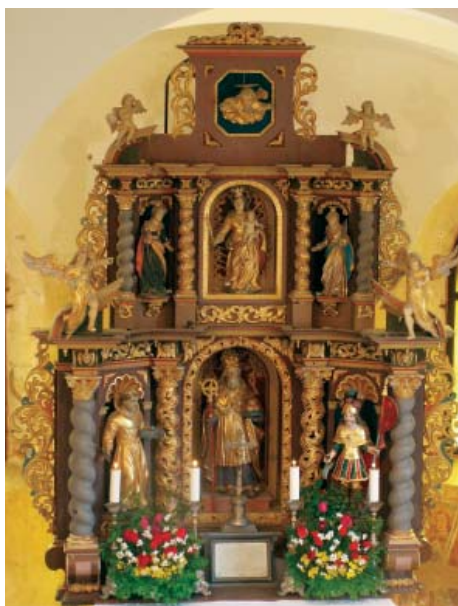
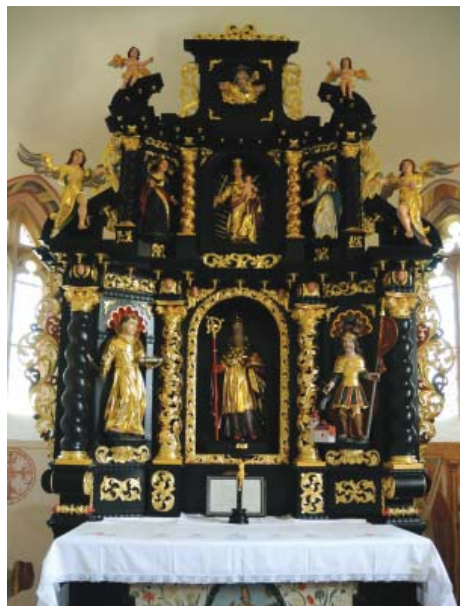
Oltar sv. Miklavža pred in po restavriranju. (foto: Aleksander Igličar in France Stele)

**Glavni oltar sv. Miklavža:** ob sedanjem restavriranju se je izkazalo, da je oltar delo pavlinske delavnice, iz okoli leta 1670. Ob restavriranju po požaru v cerkvi (1889) ga je poljanski podobar Ivan Šubic barvno spremenil, sedaj pa je spet obnovljen v prvotni podobi zlato-črnega oltarja. Oltar se stilno in po izvedbi navezuje na oltarje v cerkvi v Olimju pri Podčetrtku, ki so jih izdelali mojstri pavlinske delavnice iz samostana Lipoglava na Hrvaškem. Drobna podobnost med oltarjema, ki je prepričljiva na prvi pogled, sta kipa sv. Florijana, ki sta na obeh oltarjih presenetljivo podobna in potrjujeta veliko verjetnost, da gre za izdelek iste delavnice ali istega mojstra.

Glavni oltar sv. Miklavža je bil demontiran v začetku maja 2008 in prepeljan v restavratorske delavnice restavratorja specialista Veljka Tomana, na Rakitno nad Ljubljano, kjer ga je najprej dva meseca zaplinjeval z árgonom; ta postopek je odstranil lesne zajedavce. Izvedba konservatorsko-restavratorskih postopkov je bila zelo zahtevna, saj je bila prisotna močna črvojedost oltarnega okrasja (aplikacije), večina je obliko obdržala le zaradi kakovostne osnove, na katero je bila narejena pozlata. Rezbarska osnova iz lesa listavcev je bila dobesedno že brez nosilne funkcije in povsem spremenjena v lesni prah. Zaradi tega je bilo treba biti z aplikacijami zelo previden in jih močno ter dolgotrajno utrjevati. Restavratorska dela so bila zaključena sredi marca 2009, montaža oltarnih elementov v celoto pa je bila opravljena v cerkvi na Godešiču, 27. marca 2009.

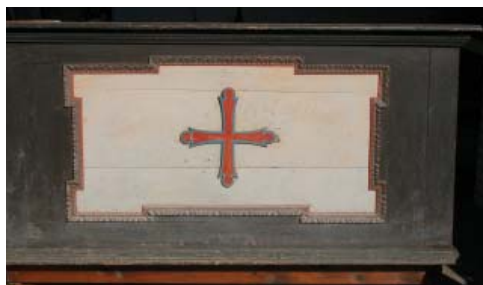
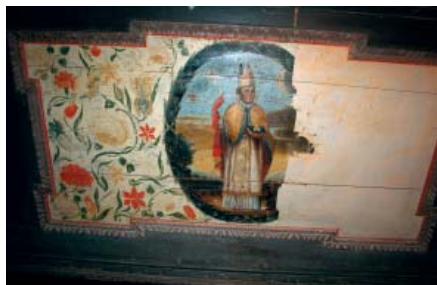
Pročelna tabla menze glavnega oltarja pred in med restavriranjem. (foto: Pavel Toplak)

Med restavriranjem je bila pod pročelno tablo menze glavnega oltarja odkrita slikarska podoba stoječega sv. Miklavža, s škofovsko palico v orokavičeni roki, knjigo v drugi roki ter statusnim pokrivalom, mitro na glavi. Svetnik stoji v kakovostno naslikani realistični pokrajini, obdan je z medaljonom, spletenim iz lovorovega venca. Ta lep in edinstven prizor je vključen v čudovito, s cvetjem poslikano, sicer svetlejšo tablo, kakršne so nekdanj krasile domače hišne skrinje. Zanimiv je prepoznaven izbor cvetja, kjer najdemo od nageljna do »eksotičnih« tulipanov, vmes pa še drugo gorenjsko cvetje.

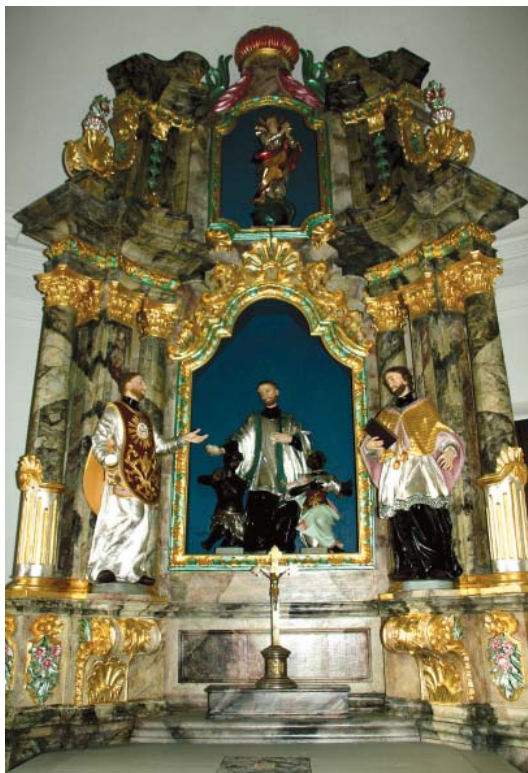
**Stranski oltar sv. Frančiška Ksaverija**, ki stoji v stranski kapeli na levi strani cerkve, je baročni izdelek kasnejšega nastanka kot glavni oltar, saj je bil postavljen okoli leta 1750. Ob restavriranju je bilo na bazi oltarja nad menzo najdeno ime ustvarjalca, podobarja Mathiasa Pallerja, ki širše ni poznan. Stilni zgled za Frančiškov oltar bi bili lahko izdelki delavnice Francesca Robbe, ki je takrat delovala v Ljubljani. Ta oltar, za razliko od Miklavževega, nima več nasvedranih stebrov, tudi aplikacije so, četudi bogate, glede oblike umirjene. Oltar je bil prvič temeljito prenovljen (predelan) leta 1904, ko ga je »pomladil« slikar in ljubljanski podobar A. Götzl.

Stranski oltar sv. Frančiška Ksaverija.  
(foto: France Stele)

Stranska oltarja sta bila demontirana v začetku februarja 2009 in prepeljana v restavratorsko delavnico podjetja KALMAN, d. o. o., v Ljubljani. Na Frančiškovem oltarju sta bili raziskani pozlata in posrebritve aplikacij (baze in kapiteli stebrov, vitičevje in okvirji), ki sta bili v predzadnji fazi oltarja. Götzlova predelava je bila, razen marmoriranih stebrov, imitacija sivega kamna, z minimalno pozlato in posrebitvijo, naneseno na (kasneje odstopajoče) osnovne podlage (Götzlovo grundiranje). Sonde so pokazale lazurno polihromacijo (zelen in rdeč odtенок, ki pa ni nujno Pallerjeva faza), posrebitve na določenih mestih, kar je bilo v zaključku obnovitvenih del ponovljeno. Pozlate so bile obnovljene na vseh mestih, kjer so bile tudi prvotno.

vrhnjim nanosom barve, starejši marmorini, na volutah oltarne atike pa je samo en nanos barve na slabem temelju (Götzlova faza), ki se je zlahka luščil z lesene arhitekture. Pri čiščenju Götzlovega dela polihromacije je bilo na bazi oltarja nad menzo odkrito ime avtorja (podobarja) oltarja Mathiasa Pallerja. Napis, sicer skrit v marmorino, je konzerviran in ponovno na ogled pozornemu opazovalcu.

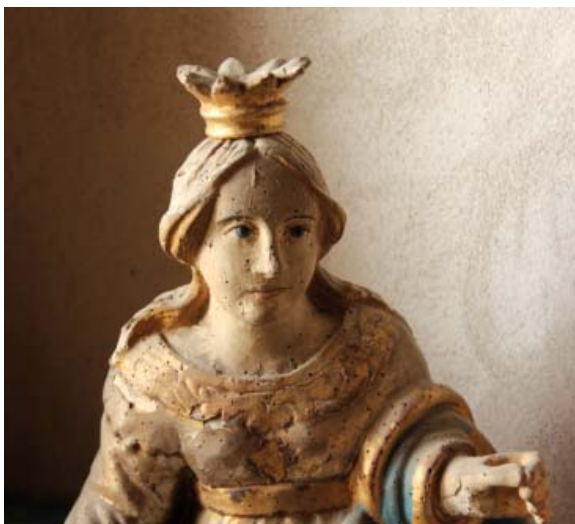
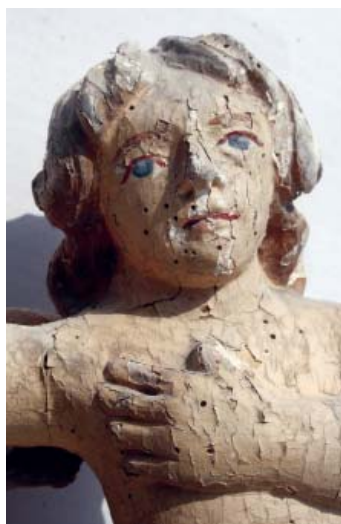
Vidne poškodbe na kipu Marije in angela. (foto: Pavel Toplak)

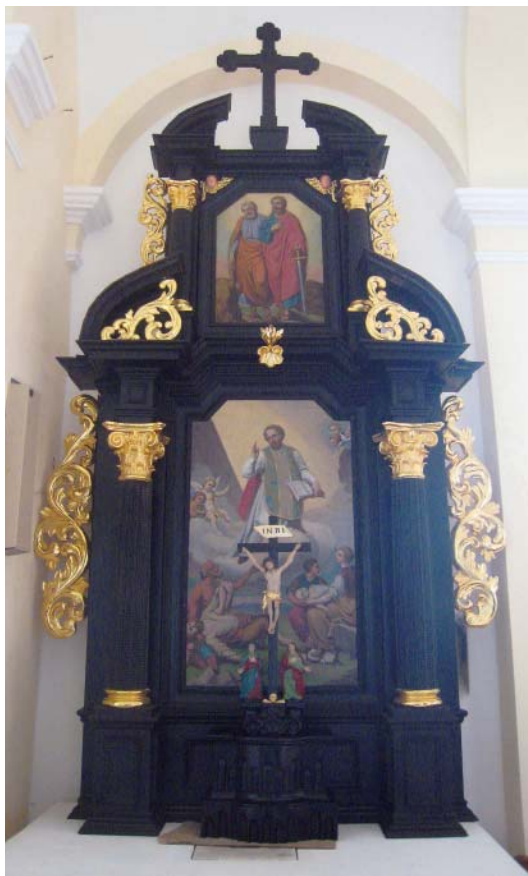
Na desni strani cerkve je **stranski oltar sv. Valentina**, ki ga je, glede na prečiščene forme in delno strojno izdelane detajle (stebra in zaključne letve), najlažje datirati v neoklasicizem (druga polovica 19. stol.). V osrednji niši je slika sv. Valentina, nad njo sta naslikana apostola Peter in Pavel.

Oltar sv. Valentina po restavriranju.

Na Valentinovem oltarju so sonde pokazale, da je osnova tega oltarja narejena iz težkega, temnega, eksotičnega lesa, ki je bil po vzoru Miklavževega oltarja prvotno pobarvan na črno, vendar je bilo za to potrebnih manj nanosov barve. Oltarne aplikacije (vitičevje, kapiteli) so verjetno pripadale starejšemu ali predhodnemu oltarju, ki je časovno spadal v obdobje Miklavževega oltarja. Narejene so iz mehkega lesa listavca, ki ga je najedla močna črvojedost, tako da je bilo potrebno mnogo konservatorskega utrjevanja, da so jih konservatorji lahko ohranili in ponovno pozlatili v klasičnih tehnikah. Po opravljenih konservatorsko-restavratorskih delih sta bila oltarja sredi septembra 2009 pripeljana nazaj v godeško cerkev.
